RAPPORT D'ESSAIS N° EEM 11 26032842/A
concernant des essais de choc sur un modèle de panneau sportif
VertiQ (dimensions 1200 x 600 x 40 mm)

A LA DEMANDE DE : **ROCKFON A/S**
(Rockwool A/S)
Kwiatowa 14
66-131 CIGACICE
POLAND

Fabricant : ROCKFON A/S
Origine : Usine de Cigacice (POLOGNE)
Date de livraison : 22 juin 2011 (M11052)
Observations : Néant

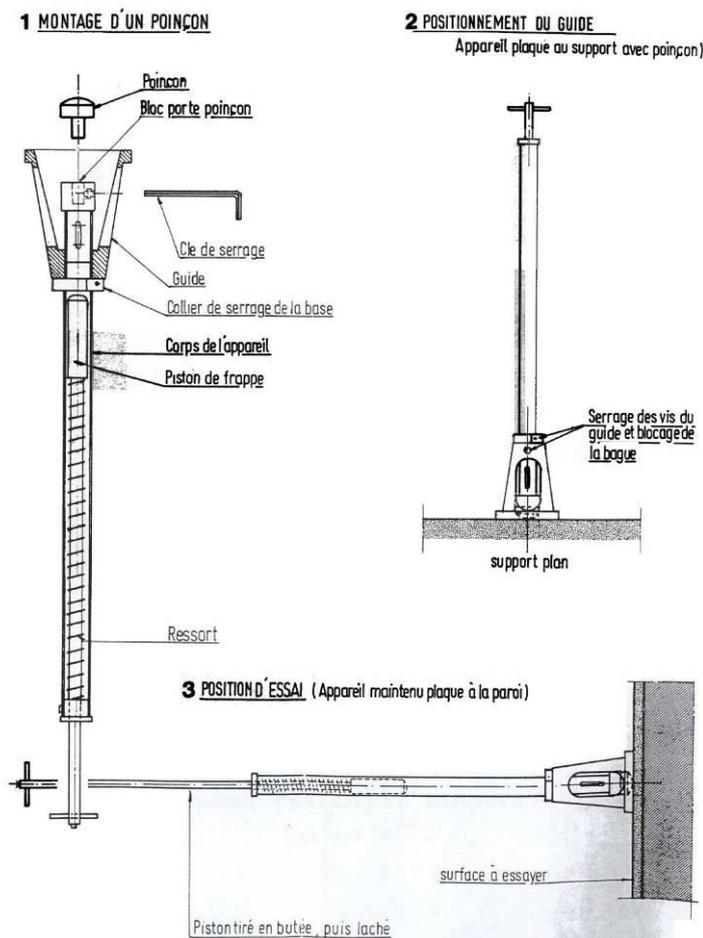
Figure 6.1 : descriptif du Perfortest

- Essais de chocs de corps mous de petite dimension (balle de 1,8 kg, ballon de 5 kg et balle de tennis de 8 kg) appliqués sur corps d'épreuve décalé du mur de façon à représenter un panneau en situation de plafond.
- Essais au perfortest destiné à l'étude du comportement aux chocs perforants (voir fig. 6.1.) appliqués sur corps d'épreuve en appui sur le mur de façon à représenter un panneau en situation verticale. Chaque essai est répété 5 fois.

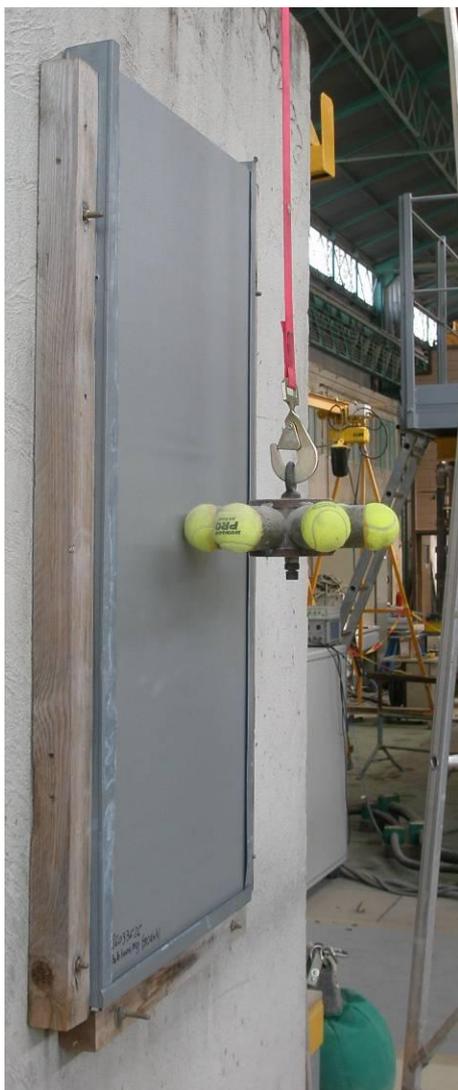
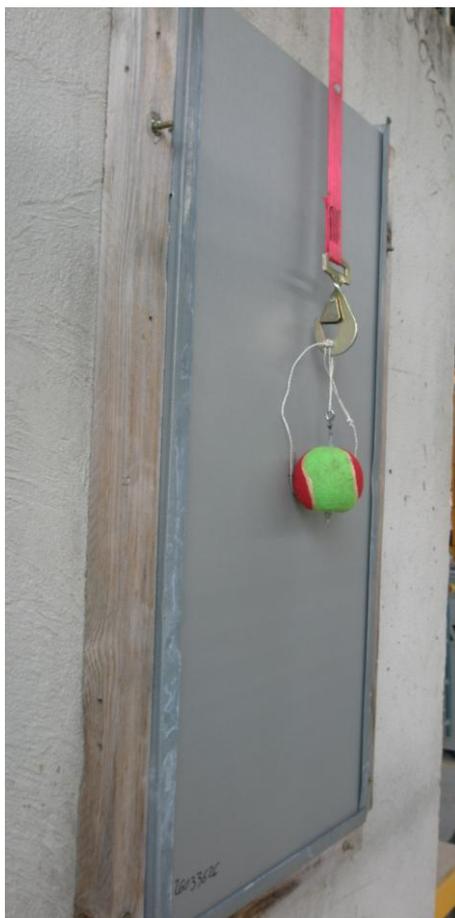
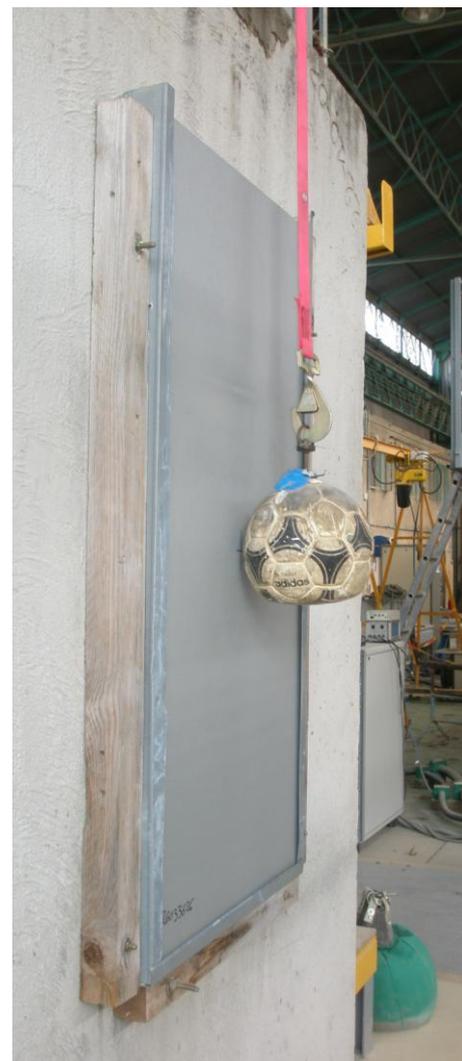
Photographies n° 1 à 3 : Dispositifs d'essais – chocs ball de tennis, balle et ballon

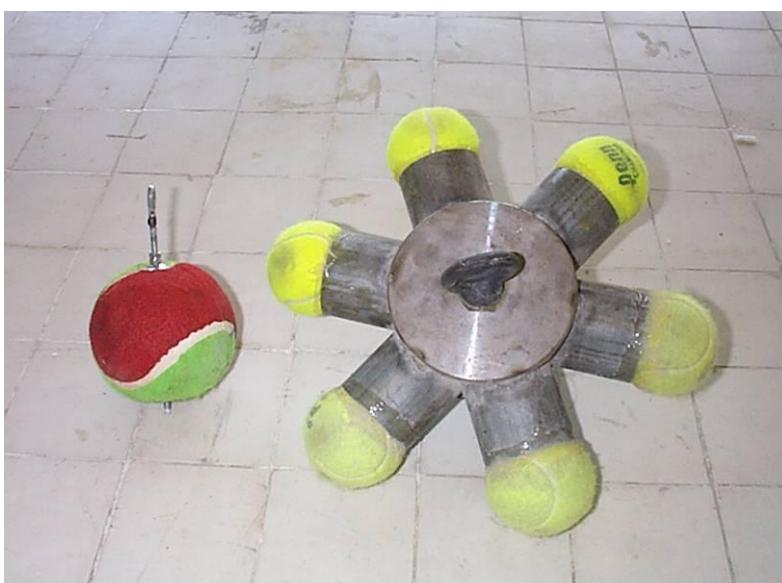
Photographie n° 4 : Dispositif d'essais – essais de chocs à la balle de tennis lestée et balle

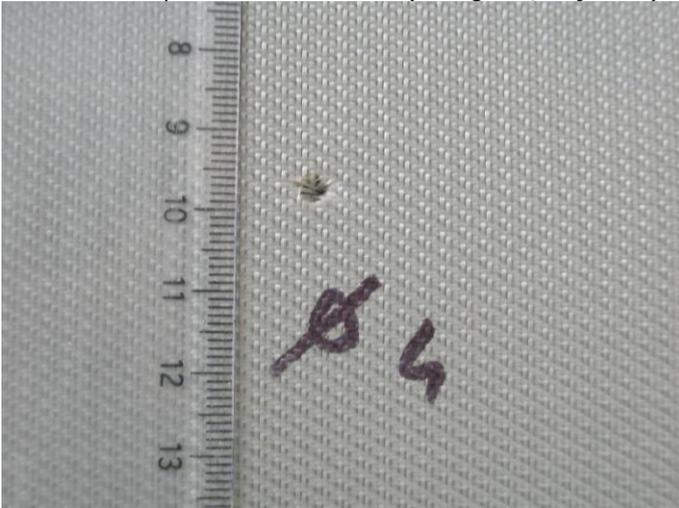
Photographies n° 5 à 10 : Essai au perfortest sur VertiQ 1200x600x40mm

Constat de perforation $\varnothing 4$ mm (énergie 3,75 joules)

Produit testé	Corps de choc	Énergie (joules)	Diamètre impacteur	Observations
VertiQ 1200x600x40mm	Perfotest	3,75	Ø 4 mm	Perforation de la grille et de l'ame en laine de roche du panneau (5 fois sur 5)
			Ø 6 mm	Perforation de la grille et de l'ame en laine de roche du panneau (5 fois sur 5)
			Ø 8 mm	Perforation de la grille et de l'ame en laine de roche du panneau (5 fois sur 5)
			Ø 10 mm	Perforation de la grille et de l'ame en laine de roche du panneau (5 fois sur 5)
			Ø 12 mm	<u>Essai 1</u> : marquage de la grille sans déchirement <u>Essai 2</u> : perforation partielle de la grille (50%) et poinçonnement de l'ame en laine <u>Essai 3</u> : marquage de la grille sans déchirement <u>Essai 4</u> : marquage de la grille sans déchirement <u>Essai 5</u> : perforation partielle de la grille (80%) et poinçonnement de l'ame en laine
			Ø 15 mm	Marquage de la grille sans déchirement (5 fois sur 5)

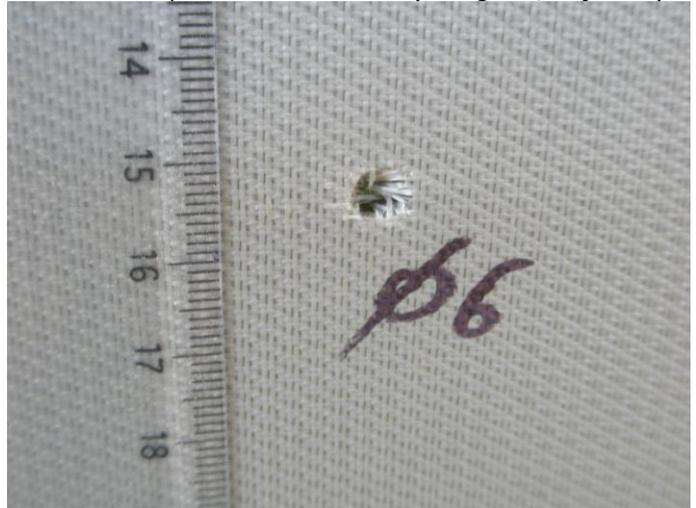
Constat de perforation $\varnothing 6$ mm (énergie 3,75 joules)

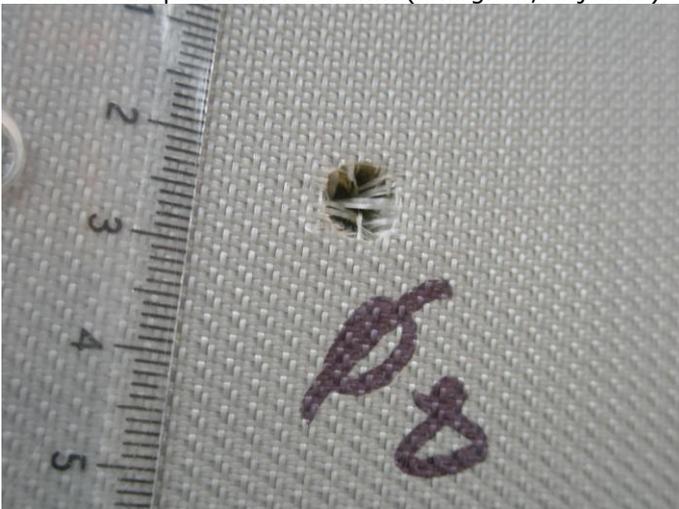
Constat de perforation $\varnothing 8$ mm (énergie 3,75 joules)

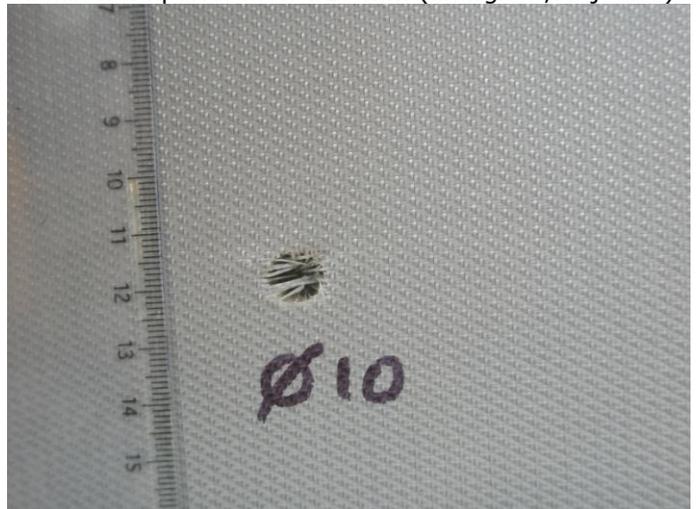
Constat de perforation $\varnothing 10$ mm (énergie 3,75 joules)

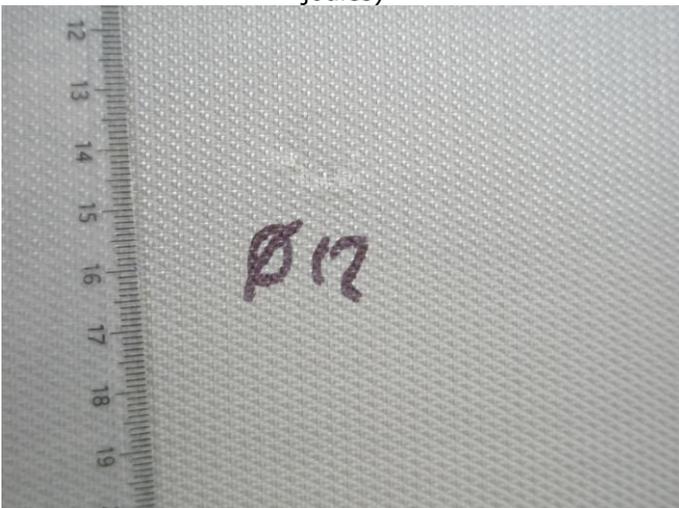
Constat de perforation partielle $\varnothing 12$ mm (énergie 3,75 joules)

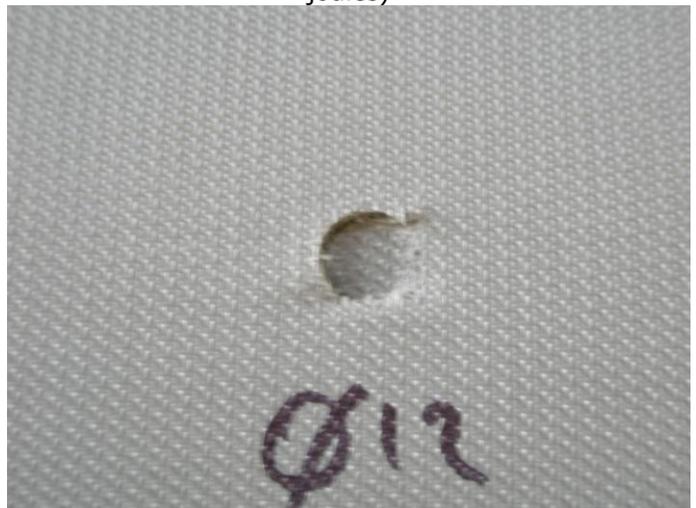
Constat de perforation partielle $\varnothing 12$ mm (énergie 3,75 joules)

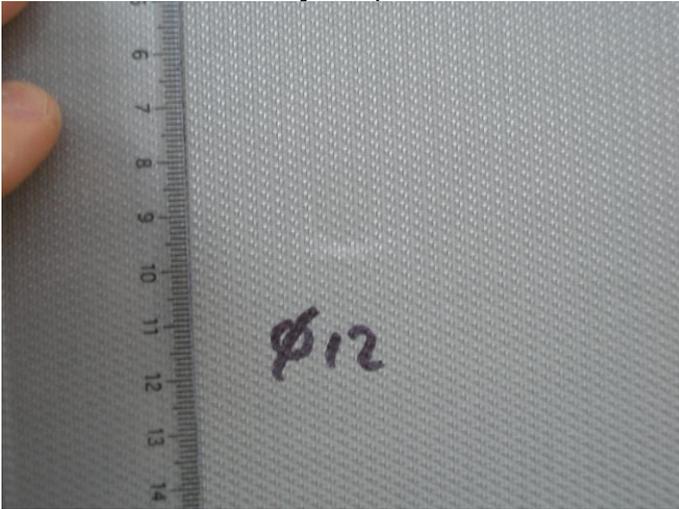
Photographie n° 11 : Essai au perfortest sur VertiQ 1200x600x40mm

Constat de non perforation $\varnothing 12$ mm (énergie 3,75 joules)

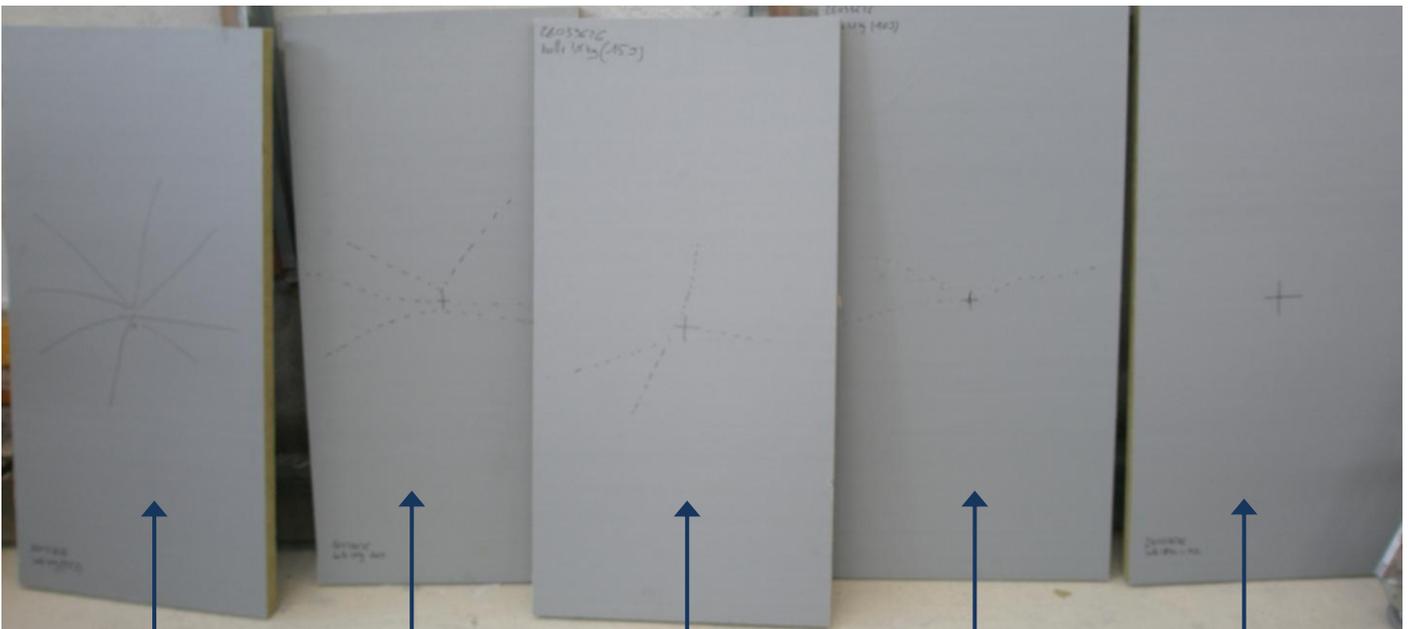
Photographie n° 12 : Essai de choc de balle lestée à 1,8 kg sur VertiQ 1200x600x40mm

Choc 1,8kg - 25 J :
Marquage, temporaire, en étoile de la trame

Choc 1,8kg - 20 J :
Marquage, temporaire, en étoile de la trame

Choc 1,8kg - 15 J :
Marquage, temporaire, en étoile de la trame

Choc 1,8kg - 10 J :
Marquage, temporaire, en étoile de la trame

Choc 1,8kg - 5 J :
Pas de désordres apparents

Produit	Corps de choc	Énergie (joules)	Observations
VertiQ 1200x600x40mm	Balle de 1,8 kg	5	Pas de dégradation apparente.
		10	Essai sur un nouveau panneau : marquage en étoile du panneau côté choc (non visible après moins de 1 minute). Pas de dégradation apparente et aspect visuel non dégradé.
		15	Essai sur un nouveau panneau : marquage en étoile du panneau côté choc (non visible après 1 minute). Pas de dégradation apparente et aspect visuel non dégradé.
		20	Essai sur un nouveau panneau : marquage en étoile du panneau côté choc (non visible après 1 minute). Pas de dégradation apparente et aspect visuel non dégradé.
		25	Essai sur un nouveau panneau : marquage en étoile du panneau côté choc (non visible après 1 minute). Pas de dégradation apparente et aspect visuel non dégradé.

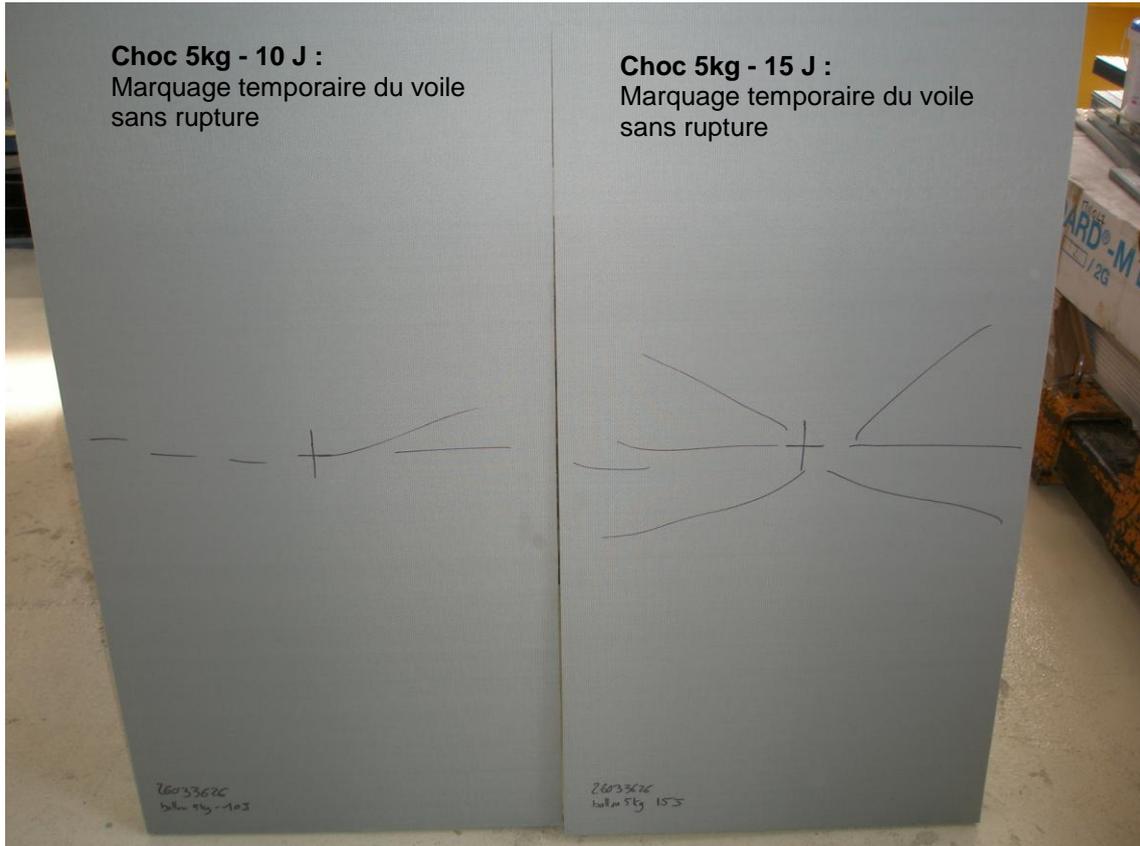
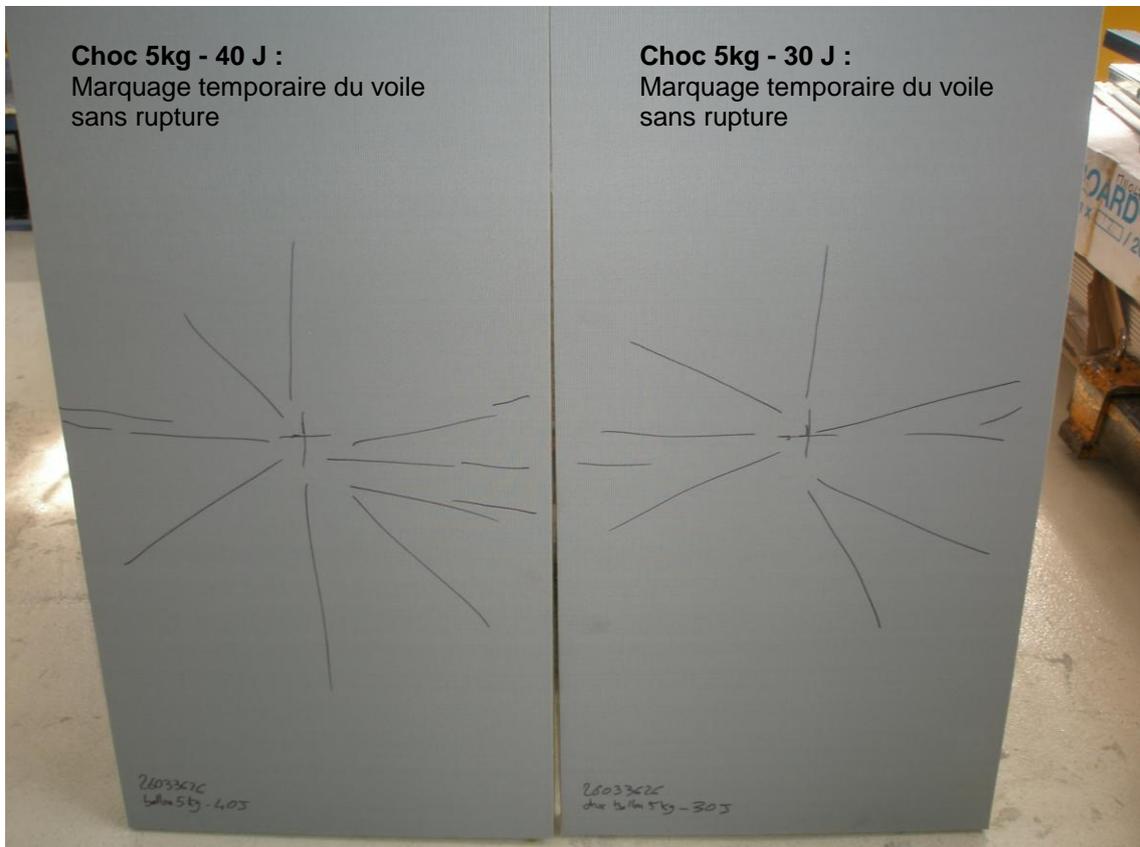
Photographies n° 13 et 14 : Essai de choc de ballon lesté à 5 kg sur VertiQ 1200x600x40mm

Produit	Corps de choc	Énergie (joules)	Observations
VertiQ 1200x600x40mm	Ballon de 5 kg	5	Pas de dégradation apparente.
		10	Essai sur un nouveau panneau : marquage en étoile du panneau côté choc (non visible après 1 minute). Pas de dégradation apparente et aspect visuel non dégradé.
		20	Essai sur un nouveau panneau : marquage en étoile du panneau côté choc (non visible après 1 minute). Pas de dégradation apparente et aspect visuel non dégradé.
		30	Essai sur un nouveau panneau : marquage en étoile du panneau côté choc (non visible après 1 minute). Pas de dégradation apparente et aspect visuel non dégradé.
		40	Essai sur un nouveau panneau : marquage en étoile du panneau côté choc (non visible après 1 minute). Pas de dégradation apparente et aspect visuel non dégradé.
		50	Essai sur un nouveau panneau : marquage en étoile du panneau côté choc (non visible après 1 minute). Pas de dégradation apparente et aspect visuel non dégradé.

60	Essai sur un nouveau panneau : marquage en étoile du panneau côté choc (non visible après 1 minute). Pas de dégradation apparente et aspect visuel non dégradé.

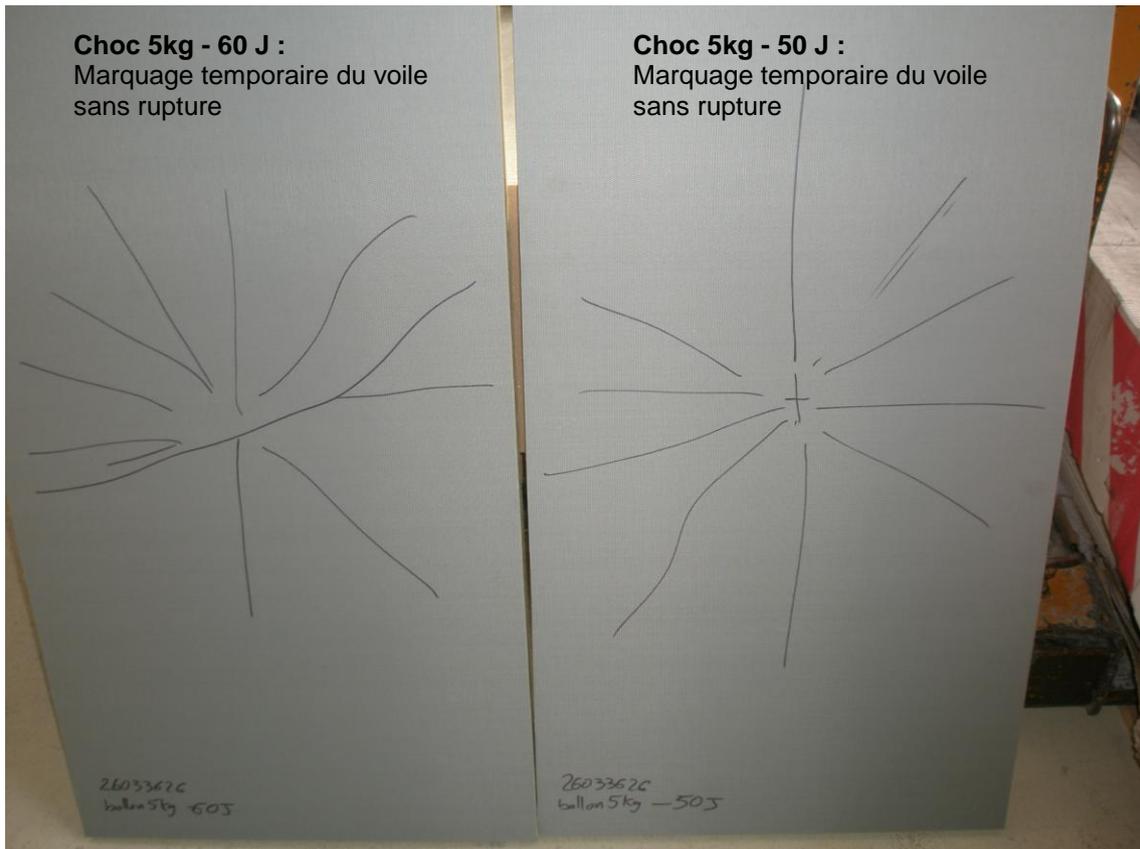
Photographie n° 15 : Essai de choc de ballon lesté à 5 kg sur VertiQ 1200x600x40mm

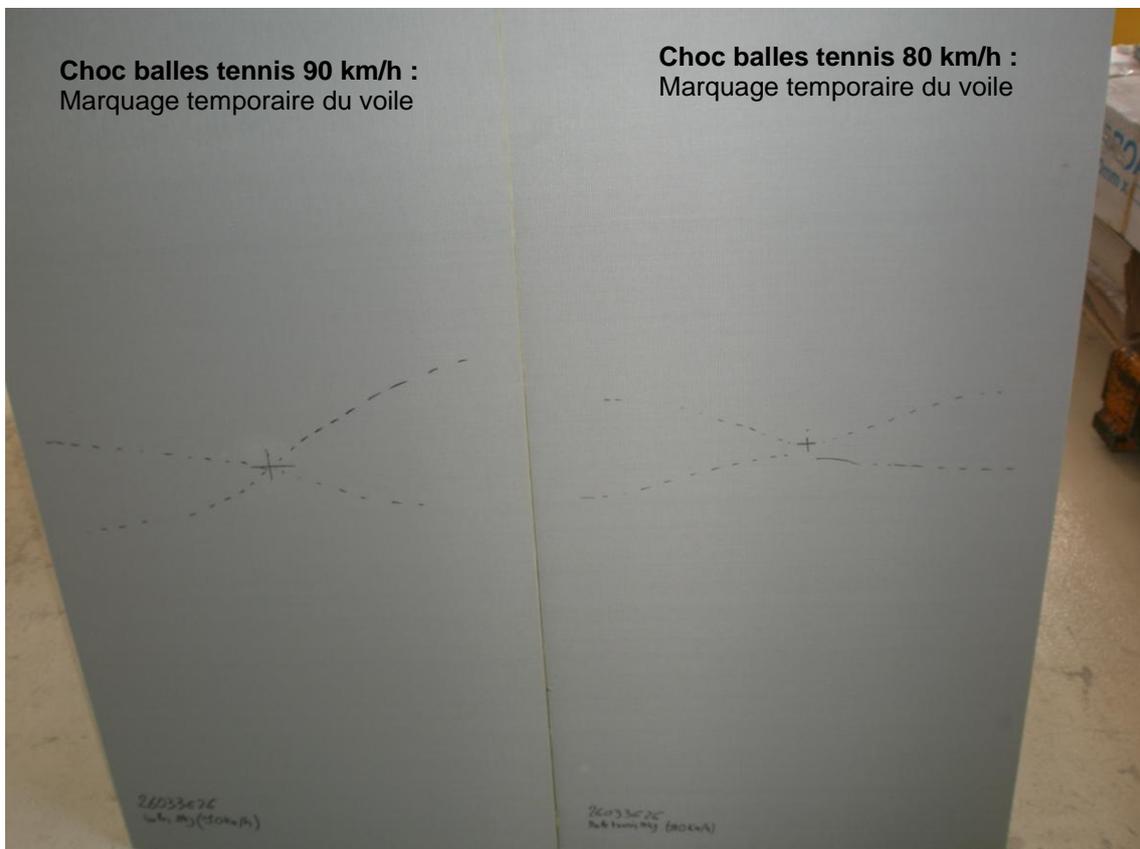
Photographie n° 16 : Essai de choc de balles de tennis lestées sur VertiQ 1200x600x40mm

Produit	Corps de choc	Énergie (joules)	Observations
	Balle de tennis ensemble de 8 kg	14,17 vitesse équivalente 80 km/h *	Essai sur un nouveau panneau : marquage en étoille du panneau côté choc (non visible après 1 minute). Pas de dégradation apparente et aspect visuel non dégradé.
		17,94 vitesse équivalente 90 km/h *	Essai sur un nouveau panneau : marquage en étoille du panneau côté choc (non visible après 1 minute). Ame en laine de roche légèrement décomprimée au droit du choc. Pas de dégradation apparente et aspect visuel non dégradé.
		22,15 vitesse équivalente 100 km/h *	Essai sur un nouveau panneau : marquage en étoille du panneau côté choc (non visible après 1 minute). Ame en laine de roche décomprimée au droit du choc, avec décollement local de la grille. Pas de dégradation apparente et aspect visuel non dégradé.
		26,80 vitesse équivalente 110 km/h *	Essai sur un nouveau panneau : marquage en étoille du panneau côté choc (non visible après 1 minute). Ame en laine de roche décomprimée au droit du choc, avec décollement local de la grille. Pas de dégradation apparente et aspect visuel non dégradé.

31,89 vitesse équivalente 120 km/h *	Essai sur un nouveau panneau : marquage en étoille du panneau côté choc (non visible après 1 minute). Ame en laine de roche décomprimée au droit du choc sur l'épaisseur complète de 40 mm, avec décollement local de la grille. Pas de dégradation apparente et aspect visuel non dégradé.
		43,40 vitesse équivalente 140 km/h *	Essai sur un nouveau panneau : marquage en étoille du panneau côté choc (non visible après 1 minute). Ame en laine de roche décomprimée au droit du choc sur l'épaisseur complète de 40 mm, avec décollement local de la grille. Pas de dégradation apparente et aspect visuel non dégradé.
		56,69 vitesse équivalente 160 km/h *	Essai sur un nouveau panneau : marquage en étoille du panneau côté choc (non visible après 1 minute). Ame en laine de roche décomprimée au droit du choc sur l'épaisseur complète de 40 mm, avec décollement local de la grille. Pas de dégradation apparente et aspect visuel non dégradé.

71,75 vitesse équivalente 180 km/h *	Essai sur un nouveau panneau : marquage en étoille du panneau côté choc (non visible après 1 minute). Ame en laine de roche décomprimée au droit du choc sur l'épaisseur complète de 40 mm, avec décollement local de la grille. Pas de dégradation apparente et aspect visuel non dégradé.

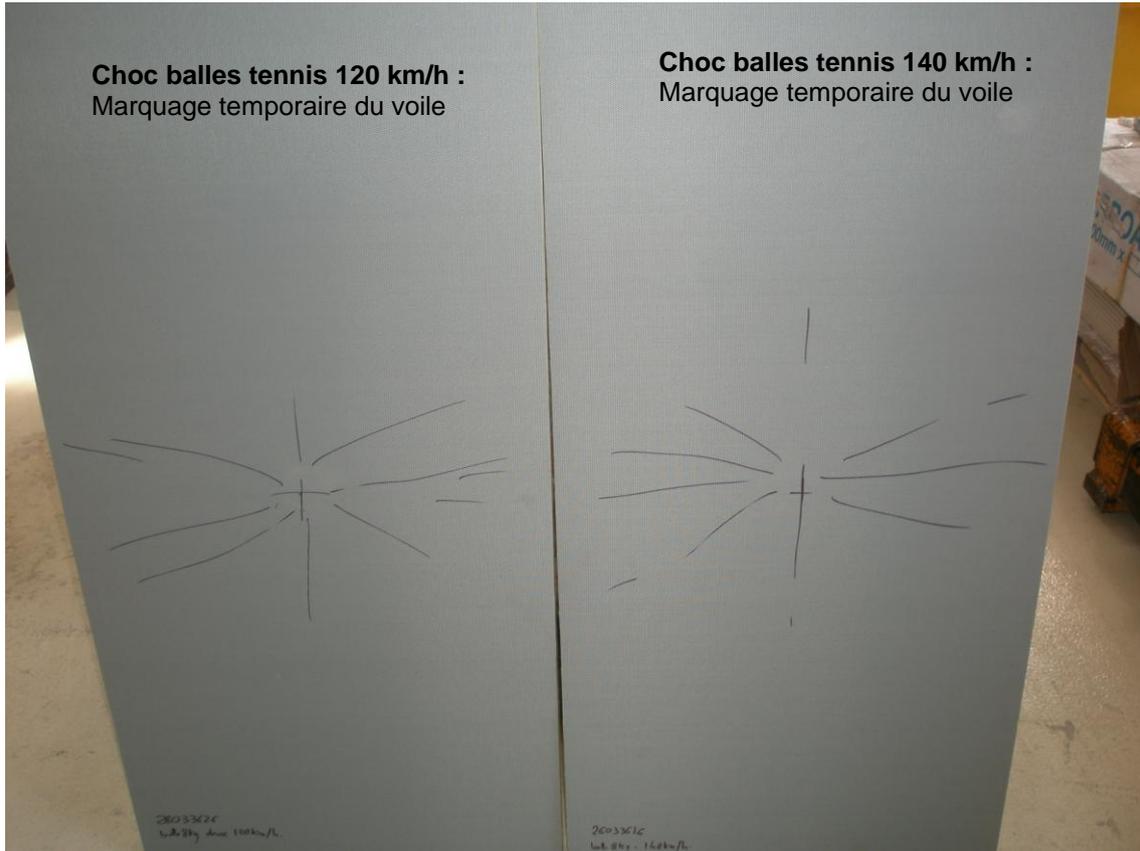
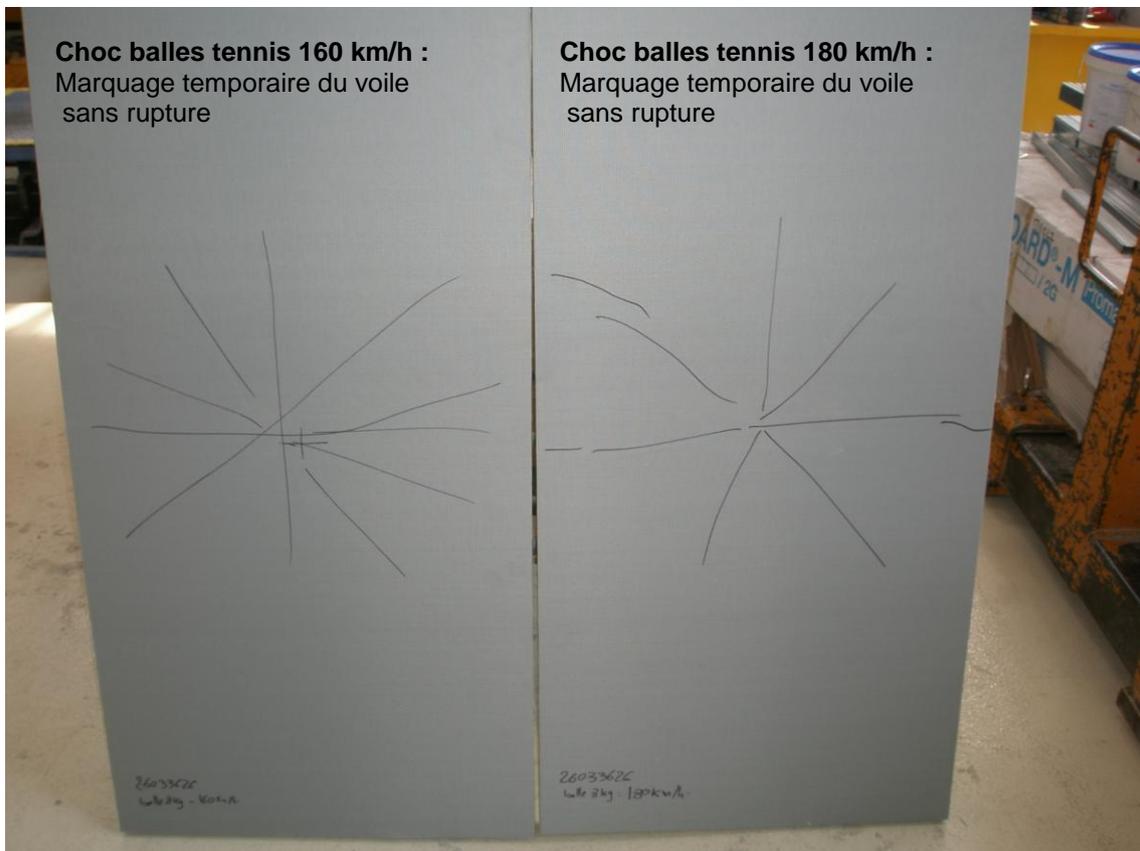
Photographies n° 17 et 18 : Essai de choc de balles de tennis lestées sur VertiQ 1200x600x40mm
